# ESTUDIO GEÓLOGO GEOTÉCNICO DE LOS COMPONENTES DEL PMAP DE CATACOA.

## FASE IV: “DISEÑOS DEFINITIVOS”

| | <p><b>PROYECTO:</b> ESTUDIOS Y DISEÑOS DEFINITIVOS DEL PLAN MAESTRO REGIONAL DE AGUA POTABLE PARA LA CIUDAD DE CATACOCCHA Y BARRIOS, CANTÓN PALTAS, PROVINCIA DE LOJA</p> | | <div style="border: 1px solid black; padding: 5px;"> <p>LÁMINA Nº</p> <p style="font-size: 2em; text-align: center;">1</p> <p style="text-align: right;">pág. 1</p> </div> | |

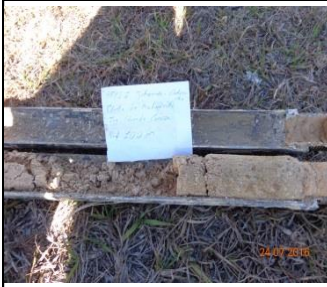
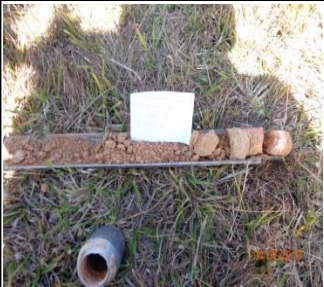
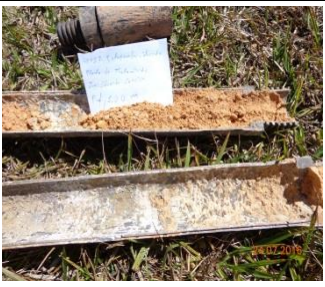
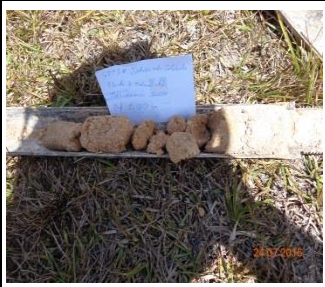
| SPT1 | SPT2 | SPT3 | SPT4 | Consideraciones |
|---|---|---|---|---|
| | | | | En inicio se retira los primeros 0.5m de cobertura vegetal, para empezar a perforar. El primer metro está compuesto de Limos de baja plasticidad excepto el SPT4 que el limo presenta elevada plasticidad, con un contenido de humedad similar en los 3SPT de 35% aumentando 47% el SPT4; la capacidad de carga es similar en todos los casos, $1.32\text{kg/cm}^2$ . |

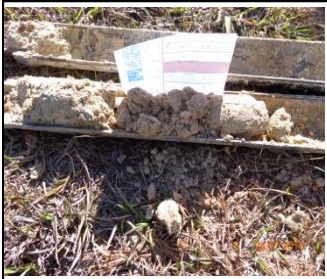
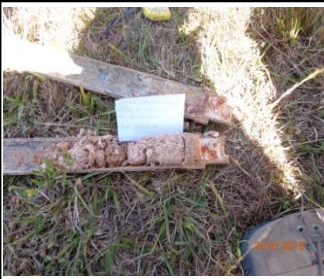
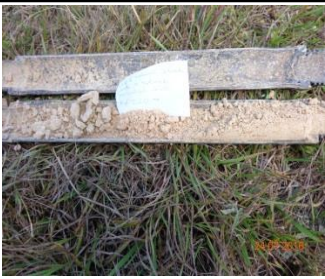
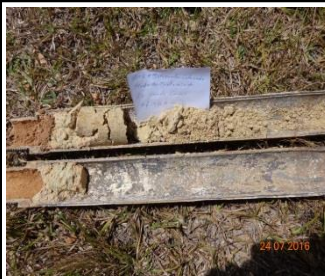
| SPT1 | SPT2 | SPT3 | SPT4 | Consideraciones |
|---|---|---|---|---|
| | | | | Pasando el metro 2 tenemos una continuidad en las litologías anteriores, con ML hasta el SPT3, y MH el SPT4 las condiciones de humedad son las mismas, de acuerdo al N°golpes la capacidad de carga promedio es $2.65\text{kg/cm}^2$ |

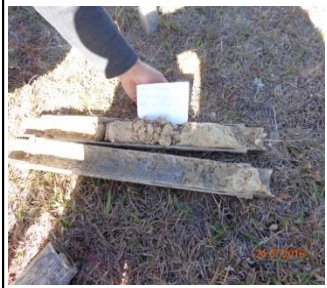
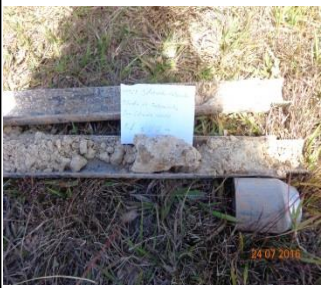
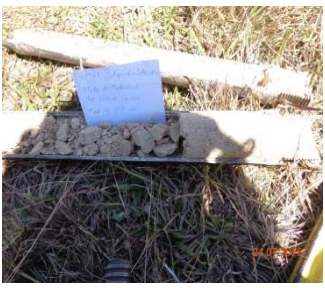
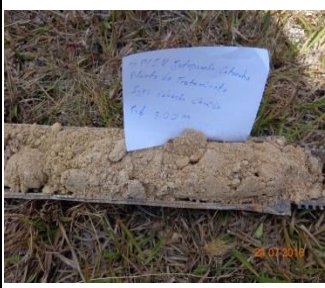
| SPT1 | SPT2 | SPT3 | SPT4 | Consideraciones |
|---|---|---|---|---|
| | | | | En la profundidad de 3m predominan los limos de baja plasticidad hasta el SPT3, a areno-limoso en el SPT4, con un mayor contenido de humedad en SPT1, 2 y 4 cercano a 40%, y de 23.52% en SPT2, la capacidad de carga es similar en todos los casos $\approx 3.9\text{ kg/cm}^2$ ; en la profundidad 5 y 6m, predominan los limos de baja plasticidad, antes del rebote existe una capacidad de carga $\approx 6\text{ kgcm}^2$ . |

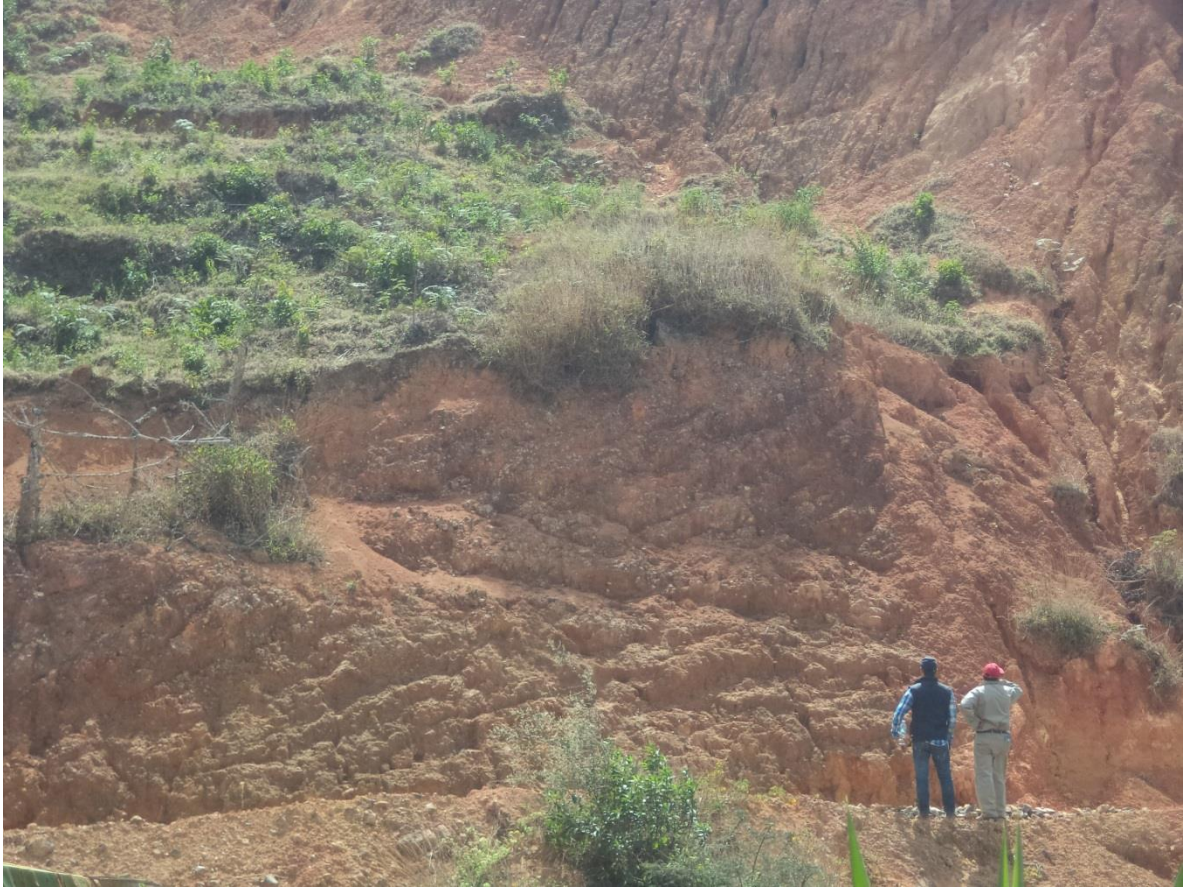
La figura 6 muestra la ubicación de la conducción respecto al deslizamiento, la figura 7 muestra una foto tomada en campo de la magnitud del deslizamiento, y el grado de afectación que tendría este sobre la conducción.

**Figura 7.Deslizamiento 3, visualización de la masa desplazada.**  
**Elaborado: Equipo consultor.**

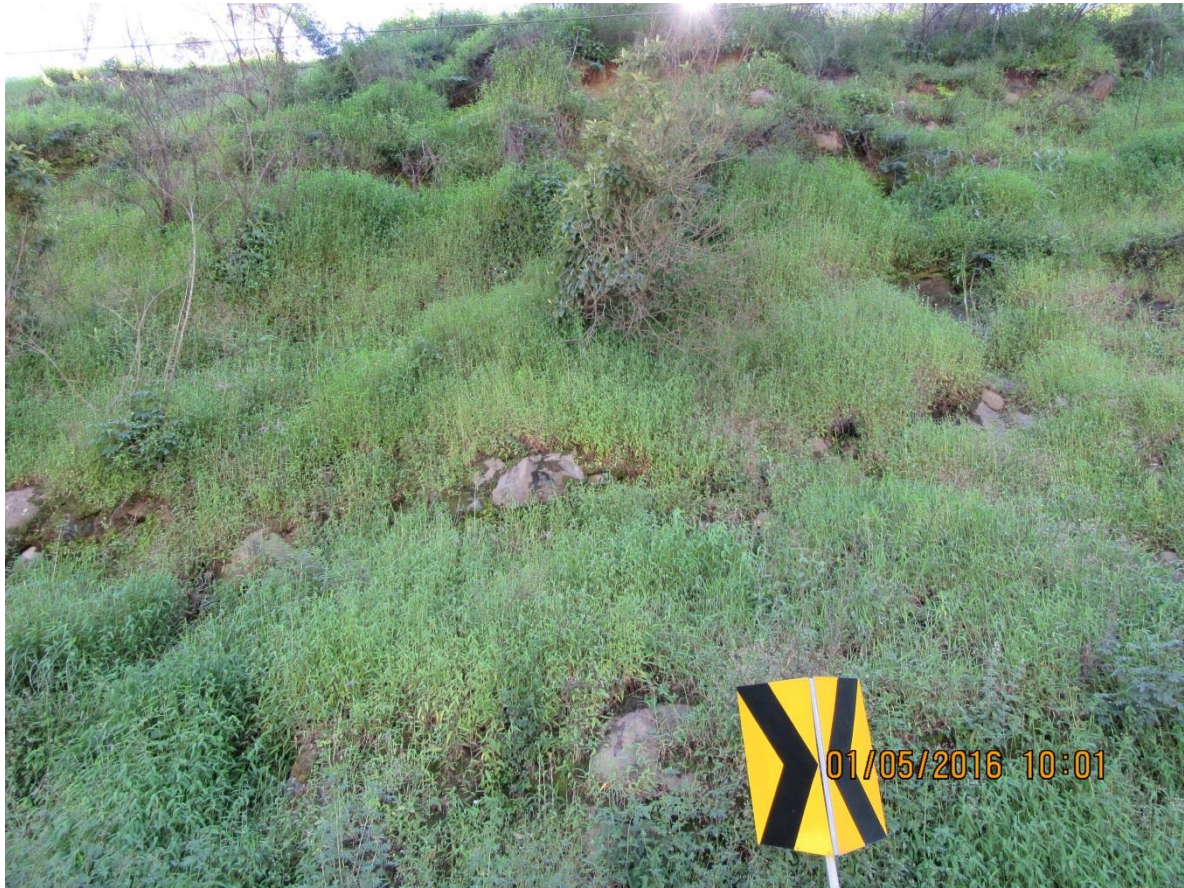
El deslizamiento 4 está representando por coluviales de cantos subredondeados decimétricos, soportados en una matriz limo arenosa de baja consistencia, el talud creado por la apertura de la vía, desestabiliza este material provocando continuos movimientos, la vía no se ve afectada por este deslizamiento, aunque no se ha determinado la profundidad de rotura; se realizó una variante para la conducción, en el punto que este deslizamiento no afecta a la tubería; se encuentra ubicado entre la vía Veracruz-Olmedo, respecto a la longitud de la conducción se encuentra en la Abscisa 34+200.

**Figura8. Coluviales en la vía Veracruz-Olmedo, la señalética de tránsito presenta un ligero desplazamiento, lo que representa la actualidad del movimiento. (UTM X =657610 Y= 9560752)**  
**Elaborado: Equipo consultor.**

En la parte superior de la figura 8 se observa el escarpe del deslizamiento, en toda la extensión de la foto se aprecia la masa desplazada y actualmente inestable, en la parte inferior de la foto se observa la señalética de tránsito con un ligero desplazamiento, lo que representa actuales movimientos; la figura 9 es una representación en planta de la extensión del deslizamiento y su ubicación respecto al paso de la tubería de conducción.
